WISSENSCHAFTLICHE BAUFORSCHUNG UND HANDWERKSTRADITION

FIRSTSTÄNDER- HAUS in Zeutern

Baden-Württemberg
REGIERUNGSPRÄSIDIUM STUTTGART
LANDESAMT FÜR DENKMALPFLEGE

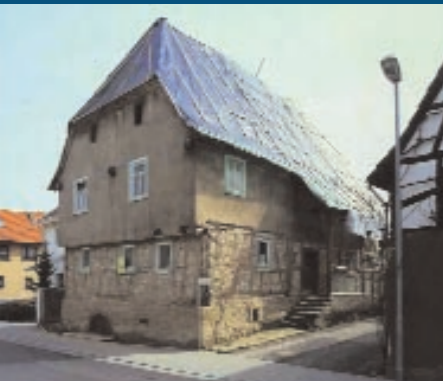
Ansicht zu Beginn der Bauarbeiten
Der Krüppelwalm von 1715, das
später veränderte Fachwerk des
Erdgeschosses und die nachträglich
vergrößerten Fenster täuschen bei
flüchtiger Betrachtung ein Barock-
haus vor.

Der Schwebgiebel und das graue Fachwerk sind die spektakulären Merkmale des Zeuterner Firstständerhauses im Straßenbild. Bis zur Sanierung von 2003 hatte das Dach Krüppelwalme, die nach dem Brand von 1715 errichtet wurden. Die genaue Untersuchung der Hölzer ergab nun den erstaunlichen Befund, dass der straßenseitige Walm aus altem Holz errichtet worden war. Zwei weitere Sparren in der Dachmitte wiesen ebenfalls Blattsassen und Zapfenlöcher auf. Durch Zusammensetzen dieser alten Hölzer konnte zweifelsfrei die alte Giebelform wieder errichtet werden: ein Satteldach mit so genanntem Freigespärre, das heißt einem Sparrenpaar, das vor dem Giebel schwebt. Die Farbgebung mit grauen Balken und rotem Begleitstrich stammt vermutlich aus der Renaissancezeit und ließ sich an einigen wenigen Putzresten zwischen den vorkragenden Balken des Erdgeschosses nachweisen. Sie wurde in freier Interpretation auf die Fassade übertragen. Im Gebäude führen Schautafeln durch die Geschichte des Hauses. Die archäologischen Funde werden in Vitrinen präsentiert. Führungen und Besichtigungen können über die Gemeindeverwaltung organisiert werden.

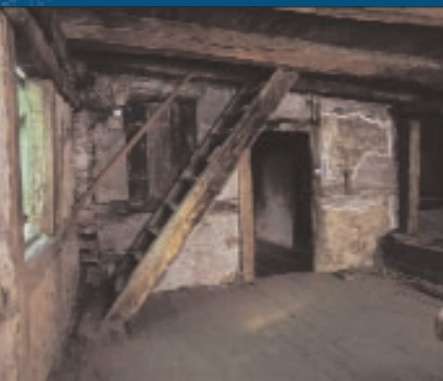
Die Diele im Obergeschoss,
2004
Der Wandschrank von 1475
wurde später von einer
Treppe ins Dachgeschoss
verdeckt. Der Wandputz
mit den Malschichten aus
der Erbauungszeit wurde
bereits von einem
Restaurator gesichert.

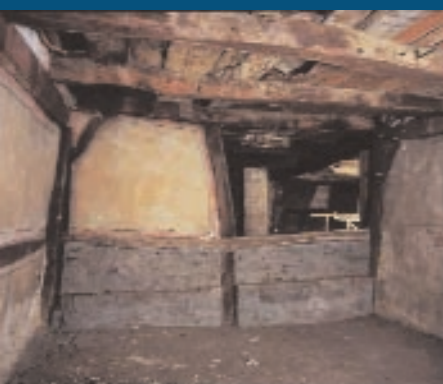
Kammer im Obergeschoss,
2004
Die Kammer vor der Sanie-
rung. Ein Fachwerkkfeld zur
zweigeschossigen Küche
fehlt und gibt den Blick frei
auf das ursprüngliche
Rauchabzugsloch und den
neuzeitlichen Kamin. Der
Fußboden besteht aus
einem Kalkestrich.

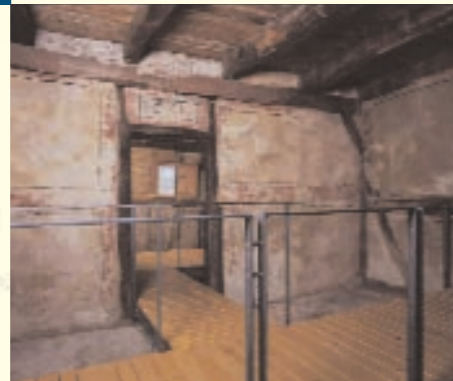
Kammer im Oberge-
schoss, 2008
Die Kammer wurde 1671
mit einer Fachwerkbe-
malung versehen. Gut zu
erkennen sind die imitier-
ten Balken, die auf den
Putz gemalt wurden.
Ein Steg stabilisiert das
Gebäude, reduziert die
Besucherzahl und schont
den empfindlichen
Fußboden.

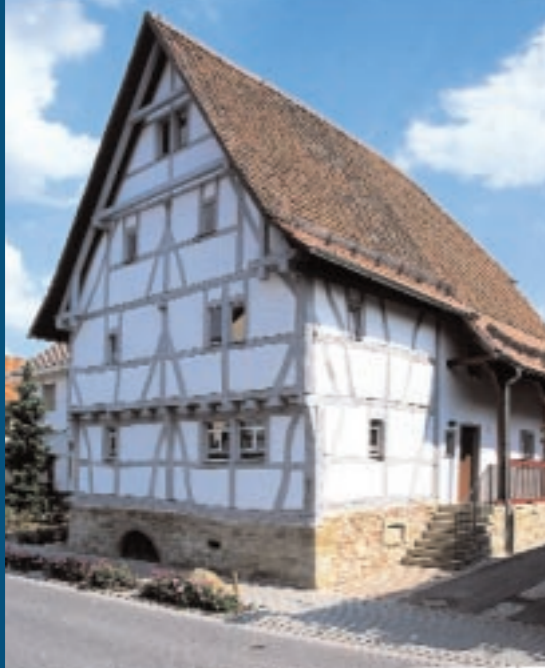
Firstständerhaus von Norden, 2008
Das Firstständerhaus nach der Sanierung. Wieder hergestellt wurde der Schwebgiebel der Erbauungszeit. Wegen der Straße musste der Kellerabgang von 1781 zu einem Fenster vermauert werden.

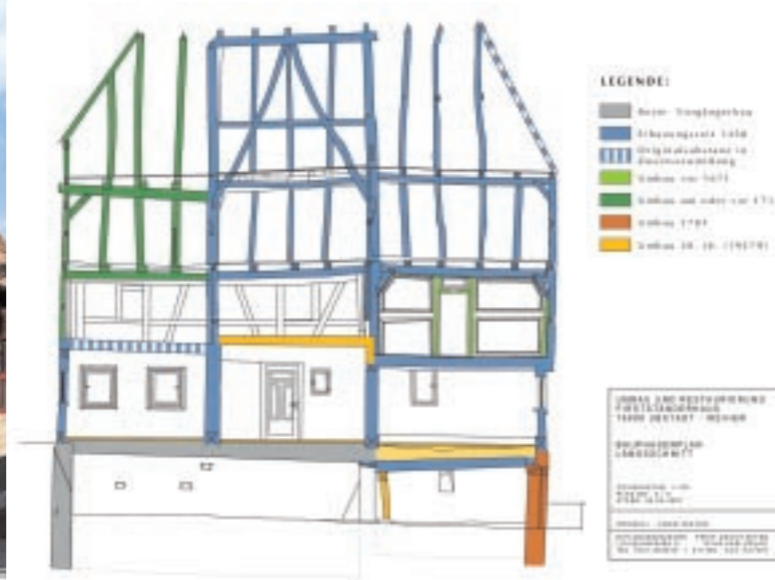
Baualtersplan, Längsschnitt
Zu sehen ist der Zustand des Gebäudes vor Beginn der Sanierung 2003. Gut zu erkennen sind die beiden Firstständer in der Hausmitte und die vorkragende Erdgeschossdecke.

Grundlage für die denkmalgerechte Rettung des Gebäudes waren die Datierung seiner Bauteile, der Baualtersplan und die verformungsgerechte Bauaufnahme. Während bei einer Altbausanierung keine Rücksicht auf das Alter der Bauteile genommen werden muss, ist das bei einer denkmalgerechten Sanierung anders: Die Bedeutung des Firstständerhauses gründet auf den ersten drei Jahrhunderten seiner Baugeschichte. Oberstes Ziel der Sanierung war daher deren Erhaltung. Baualterspläne ermöglichen die Unterscheidung bedeutender und für weniger wichtig erachteter Teile des Baudenkmals. Die verformungsgerechte Bauaufnahme war die einzige Möglichkeit, die Statik des sehr verformten Gebäudes zu begreifen und, wo notwendig, mit zusätzlichen Maßnahmen zu unterstützen. Dabei durfte das Erscheinungsbild nicht gestört und in die Bausubstanz nicht eingegriffen werden. Konsequenz aus diesen Voraussetzungen ist zum Beispiel der Steg im Obergeschoss, der die Besucherzahl und damit die Belastung reduziert, das Gebäude stabilisiert und den Kalk-estrich des Fußbodens sichtbar macht, ohne dass man ihn betreten muss. Traditionelle Zimmermannstechnik auf höchstem Niveau

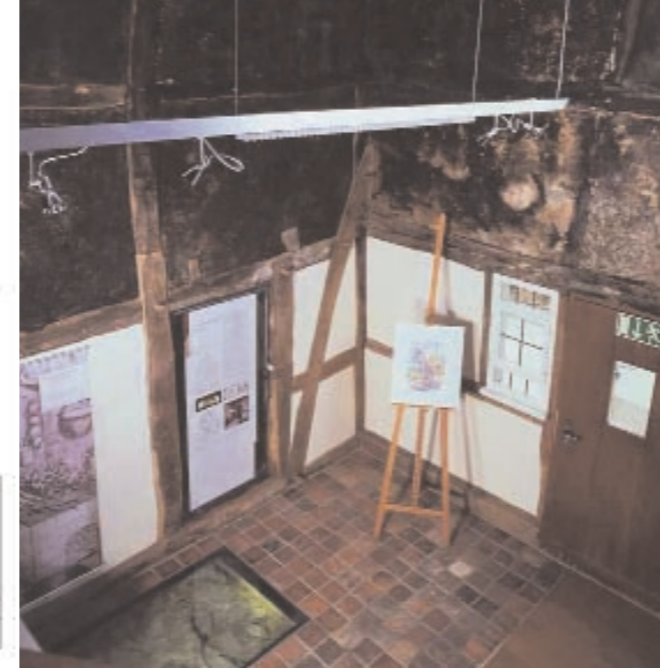
Blick in die Küche, 2008
Links unten im Bild sind die Fundamente der Herdstelle unter Glas konserviert. Der Rauch hat die Wände geschwärzt.

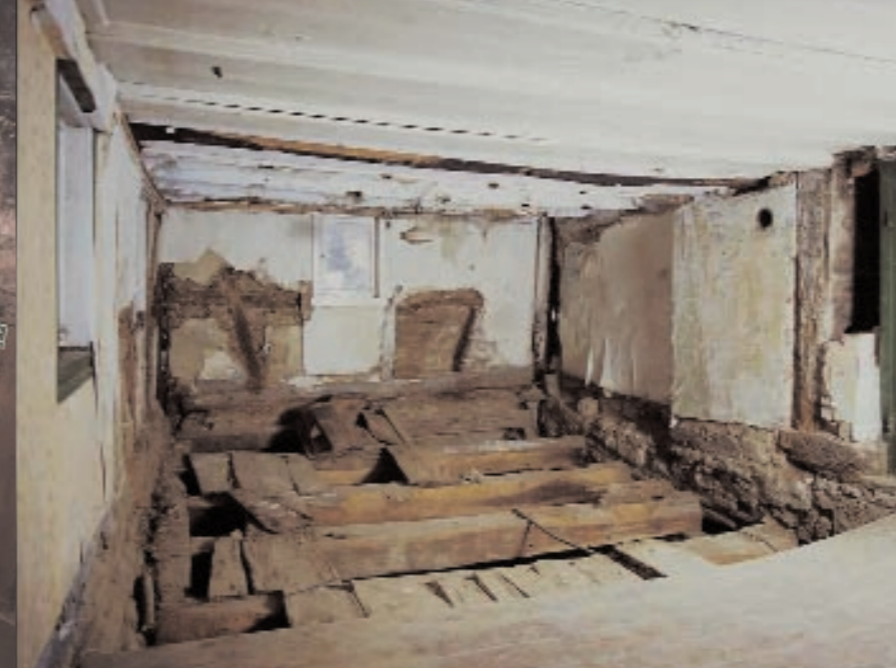
Blick in Stube und Kammer bei Beginn des Umbaus, 2004
Im Vordergrund ist die mit Brettern verkleidete Decke der Stube zu sehen. Ein neuerer Fußboden wurde zum Teil entfernt und zeigt die handgebeilten Fußbodenbretter und Deckenbalken von 1457/58.

ermöglichte die Reparatur der Konstruktion ohne Zusatzmaterialien. Das garantiert die Nachhaltigkeit der Maßnahme und bringt ästhetischen Gewinn bei der Betrachtung der handgebeilten Fußbodenbretter, den Ersatzteilen in den zerstörten Balken und der Reparatur der Brandschäden.
